INNHERREDSVEIEN

ANTIKVARISK REGISTER FOR TRONDHEIM

Bebyggelse

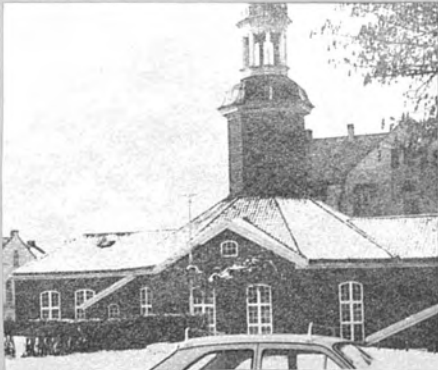
Gate	Innherredsveien		nr.	1 E
Betegnelse	Bakke kirke			
Eier 1970	Bakke Kirke			
Takst kr.	400 000	Areal tomt	937 m ²	bygninger 380 m ²
Bruk	Kirke			
Oppført	KJENT	tidligst	senest	omkring ANTATT
Siste brann	Tidligere branner			
Byggherre	Oppr. bruk			
Arkitekt				
Plantype				
Hovedmål	Etasjer 1			
Grunnmur	Pusset, stein hel		Kjeller	
Vegger	Tømmer, stående panel		Delvis	
Tak	Åttekant. valm. m. utbygg Prof & rennekaske			
Eksteriør	Åttekantplan m. tårnoppbygg på midten. Hver fasade m. ett el. to store vindusfelt m. tofagsvinduer, tre rammer over hverandre. Seks ruter i faget, øverste vindu buet			
Interiør	Tårn m. spir			
Gårdsplass, Uthus				
Ombygging	1862 6/10 Se prot. 1868 12/10 Se prot. 1869 28/8 Se prot. 1939 Kirken flyttes og forandres			
Tegninger, oppmålinger

Ønskelige forandringer		
		Omgivelser		
		I oppløsning		
		Vedlikeholdstilstand	A-B	
		Antikvarisk tilstand	B	
Arkitekturvurdering	B			
Miljøvurdering	A

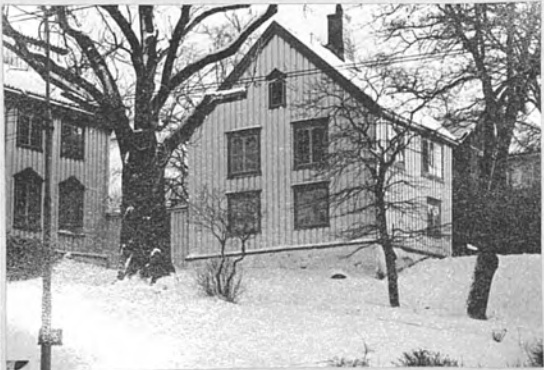
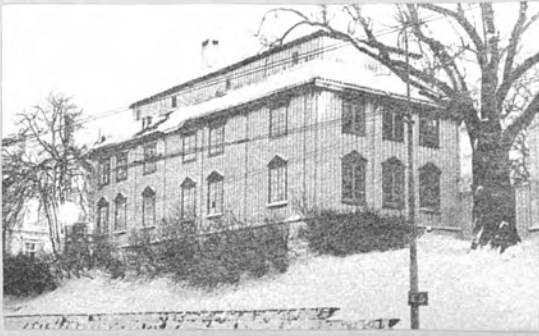
Gate Innherredsveien		nr. 3
Eldre bilder	Foto	
Se litt.	Se litt.	
Litteratur		
"Gamle bygn. i Trondheim og omegn."		
Kilder		
Tidligere bygning brent/revet		
Kultur-, personalhistorie		
Hovedbygn. oppført av kapt. Krog		
Reguleringsplan Til hinder for bevaring?		
Fremtidige planer		
<div style="display: flex; justify-content: space-around; align-items: flex-end;"> <div style="text-align: center;"> <p>137.34</p>

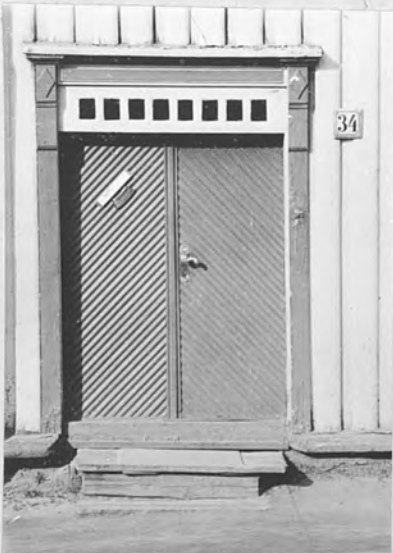
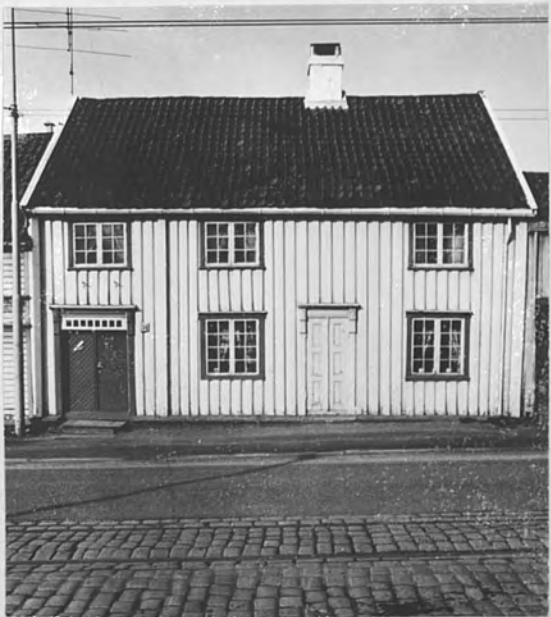
Gate Innherredsveien nr. 34 Betegnelse	
Eier 1970 Eggen, Fritjof Takst kr. 35 000 Areal tomt 298 m ² bygninger m ² Bruk Bolig	
Oppført _____ Siste brann _____	tidligst _____ senest _____ omkring _____ Tidligere branner _____
Byggherre Arkitekt	Oppr. bruk
Plantype	
Hovedmål	Etasjer 2
Grunnmur Pusset stein, sprukket. Vegger Tømmer, stående panel. Tak Saltak, tegl.	Kjeller Ingen
Eksterior Enkel fasade m. tofagsvinduer. Åtte småruter i faget, samt seks i loftset. Flat omr. m markert overbord. To-fløyet inng.dør m. portal. Interiør	
Gårdsplass, Hage, velstelt. Uthus En et. pulttak, dårlig.	
Ombygging 1974 Rivingstillatelse. 1976 Revet	
Tegninger, oppmålinger	
Blir flyttet til Ilsvikøra. Det ble ikke flyttet. Det ble ikke flyttet. Revet 1976	Ønskelige forandringer
	Omgivelser Negative
	Vedlikeholdstilstand B-C Antikvarisk tilstand B Arkitekturvurdering B Miljøvurdering B Prioritering B
	Dato 1.7.75 Sign J.T.

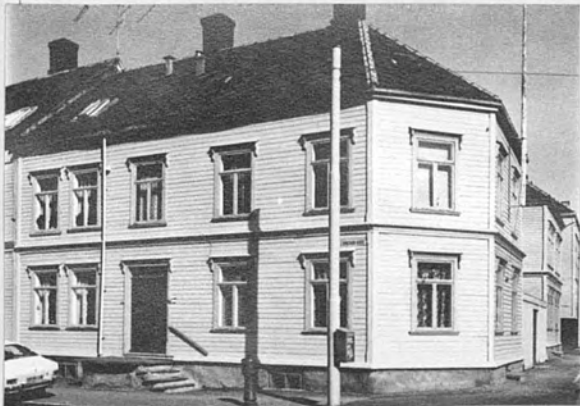
<p>178.36</p>

Gate Innherredsveien		nr. 66	
Betegnelse			
Eier 1970 Mauseth, Ove			
Takst kr.	60.000	Areal tomt	497 m ² , bygninger m ²
Bruk Bolig			
Oppført	1890	tidligst	senest
<small>KJENT</small>		<small>ANTATT</small>	
Siste brann		Tidligere branner	
Byggherre		Oppr. bruk	
Arkitekt			
Plantype			
Hovedmål		Etasjer 2	
Grunnmur Pusset stein. Hel.		Kjeller	
Vegger Tømmer. Liggende faspanel.		Under hele huset.	
Tak Valmtak. Skifer.			
Eksterior 1880-preg. Flaggst. på fasade.			
Interior			
Gårdsplass, heller, grus. Velstelt.			
Uthus Bakgård i to etg. Som forhus. Bebodd. Bra.			
Ombygging			
1890 Nybygg anmeldt.			
1968 WC innredet.			
Tegninger, oppmålinger			
		Ønskelige forandringer	
		Omgivelser	
		Positive	
		Vedlikeholdstilstand B Antikvarisk tilstand C Arkitekturvurdering C Miljøvurdering B Prioritering C	
		Dato 1.7.75	
		Sign J.T.
